Der Elbsandstein: Vorkommen, Verwendung, Eigenschaften

Elbe Sandstone: deposits, use, properties

Siegfried Grunert

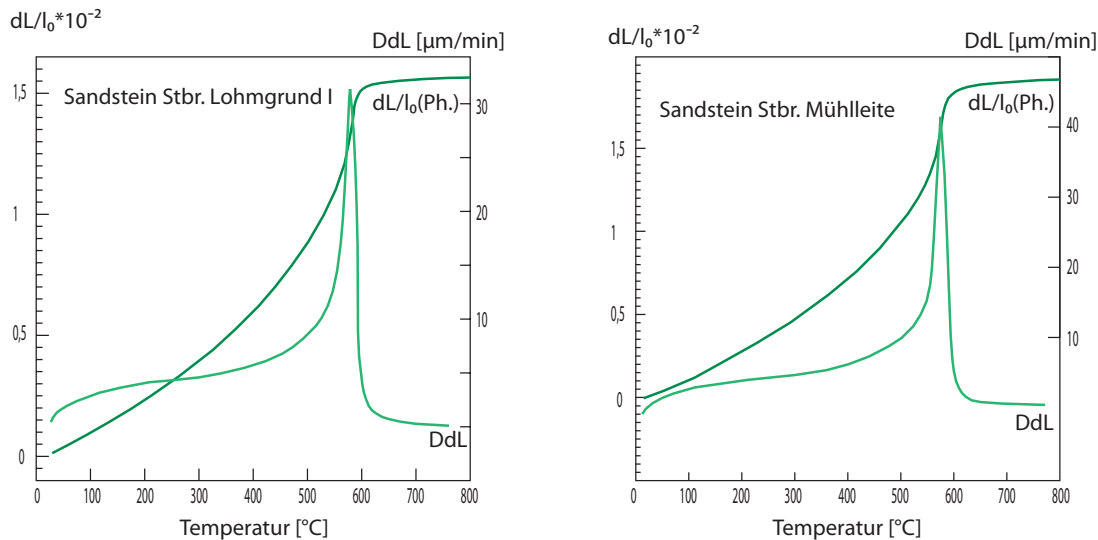
Abb. 4: Dilatometermessungen je eines Cottaer Sandsteines („Bildhauerbank“ im Tagebau Lohmgrund I) (linkes Bild) und eines Postaer Sandsteines („Weiße Bank“ im Tagebau Mühlleite) (rechtes Bild) (Grunert et al. 1997).

Fig. 4: Dilatometry of a Cotta sandstone from the layer *Bildhauer Bank* of the Lohmgrund quarry (left picture) and a Posta sandstone from the layer *Weiße Bank* in the Mühlleite quarry (right picture) (Grunert et al. 1997).

Die thermische Dilatation, gemessen bei einem kontinuierlichen Aufheizprozess im Dilatometer (Typ 402 EP der Fa. Netzsch/Selb) mit einer Aufheizrate von 5 K/min., wird in den Diagrammen von Abb. 4 und der Tab. 8 für je einen Cottaer und einen Postaer

der geringen Zugfestigkeit (Tab. 2) – dass die aufgeheizte Schale von dem weniger stark erwärmten Bereich abreißt. Eine durchgängige Erwärmung auf 573 °C, dem Umwandlungspunkte „Tiefquarz zu Hochquarz“ (Abb. 4), führt zu einer Entfestigung des Kornverbandes. Der Cottaer Sandstein scheint weniger empfindlich zu sein als der Postaer. Da sich der den frischen Sandstein gelb färbende Limonit bei 300 °C in rotes Eisenoxid umwandelt, ist die rote Verfärbung bei thermisch belasteten Elbsandsteinen ein gutes Kriterium für die Bewertung.
